REPERAGE DES MATERIAUX ET PRODUITS CONTENANT DE L'AMIANTE AVANT DEMOLITION D'UN IMMEUBLE BATI

RAPPORT N°: A317145056_1_ ANCIEN-SITE-
LES-3-CAPS---MARANS

Lieu d'intervention :
**ANCIEN SITE LES 3 CAPS - MARANS
QUAI FOCH**

N° D'AFFAIRE : A317145056 / 1
RAPPORT ETABLI LE : 21/02/2017

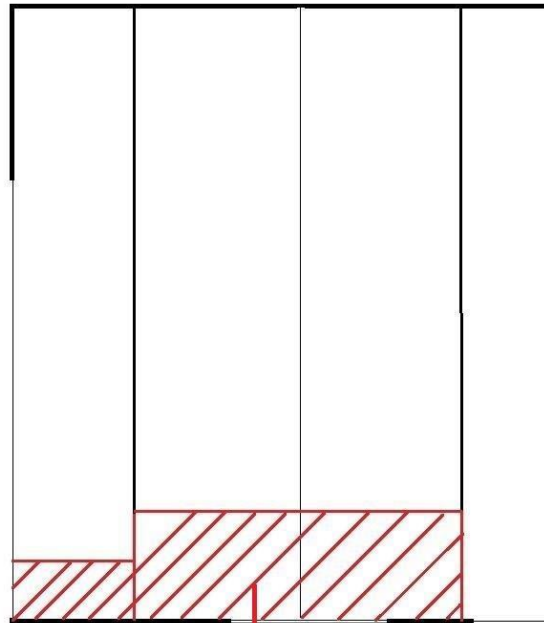
BATIMENT 2

PLAQUE DE COUVERTURE
AMIANTE CIMENT

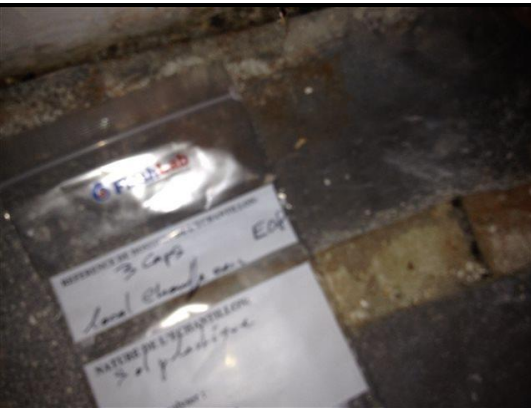
<p> Echantillon n° : A317145056_ANCIEN SITE LES 3 CAPS - MARANS _12 Rez de chaussée MAISON Local chauffe eau Revêtements de sol et murs / Revêtements de sol / Lès plastiques avec sous-couche N° PV d'analyse : E08 E08 SOL PLASTIQUE RESULTAT : ABSENCE D'AMIANTE </p>

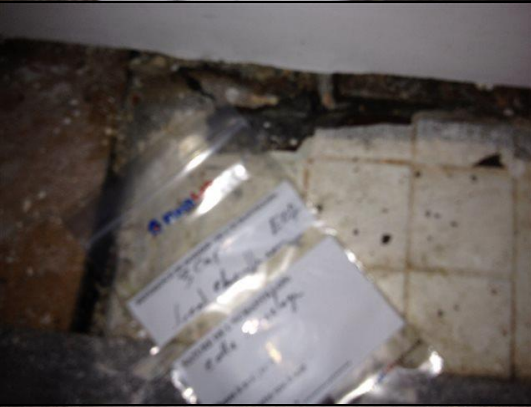
<p> Echantillon n° : A317145056_ANCIEN SITE LES 3 CAPS - MARANS _11 Rez de chaussée MAISON Local chauffe eau Revêtements de sol et murs / Revêtements de sol / Colle de carrelage N° PV d'analyse : E07 E07 COLLE CARRELAGE RESULTAT : ABSENCE D'AMIANTE </p>

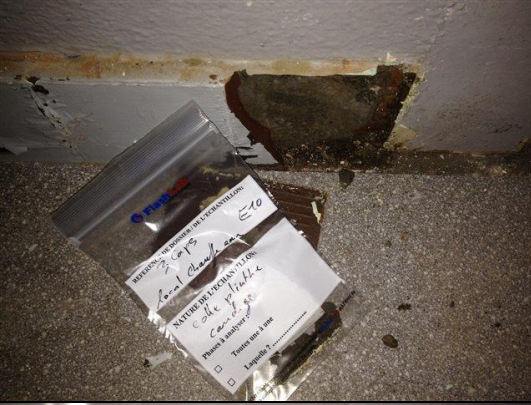
<p> Echantillon n° : A317145056_ANCIEN SITE LES 3 CAPS - MARANS _16 Rez de chaussée MAISON Local chauffe eau Revêtements de sol et murs / Revêtements de murs / Colle des carrelages ou faïences / Colle des carrelages - plinthes N° PV d'analyse : E10 E10 COLLE PLINTHE CARRELAGE RESULTAT : ABSENCE D'AMIANTE </p>

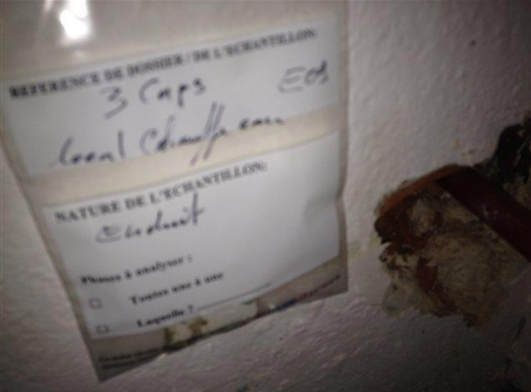
<p> Echantillon n° : A317145056_ANCIEN SITE LES 3 CAPS - MARANS _13 Rez de chaussée MAISON Local chauffe eau Parois verticales intérieures et enduits / Murs et cloisons / Enduit à base de ciment projetés, lissés ou talochés N° PV d'analyse : E09 E09 ENDUIT RESULTAT : ABSENCE D'AMIANTE </p>

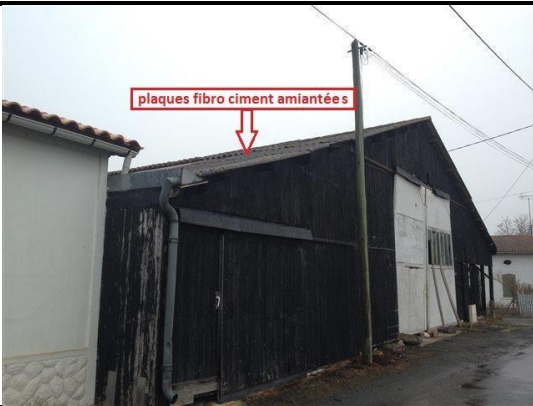
<p> Echantillon n° : A317145056_ANCIEN SITE LES 3 CAPS - MARANS _21 Rez de chaussée Bâtiment 2 Toitures et étanchéités / Plaques ondulées / Plaques en fibro-ciment / Plaques en fibro-ciment (une partie de la toiture) N° PV d'analyse : E01 Plaque fibrociment Amiantée RESULTAT : PRESENCE D'AMIANTE </p>
